## **THERMIT® HEAD REPAIR**

### **ORIGINAL THERMIT® REPARATUR- SCHWEISSUNG FÜR VIGNOLSCHIENEN**

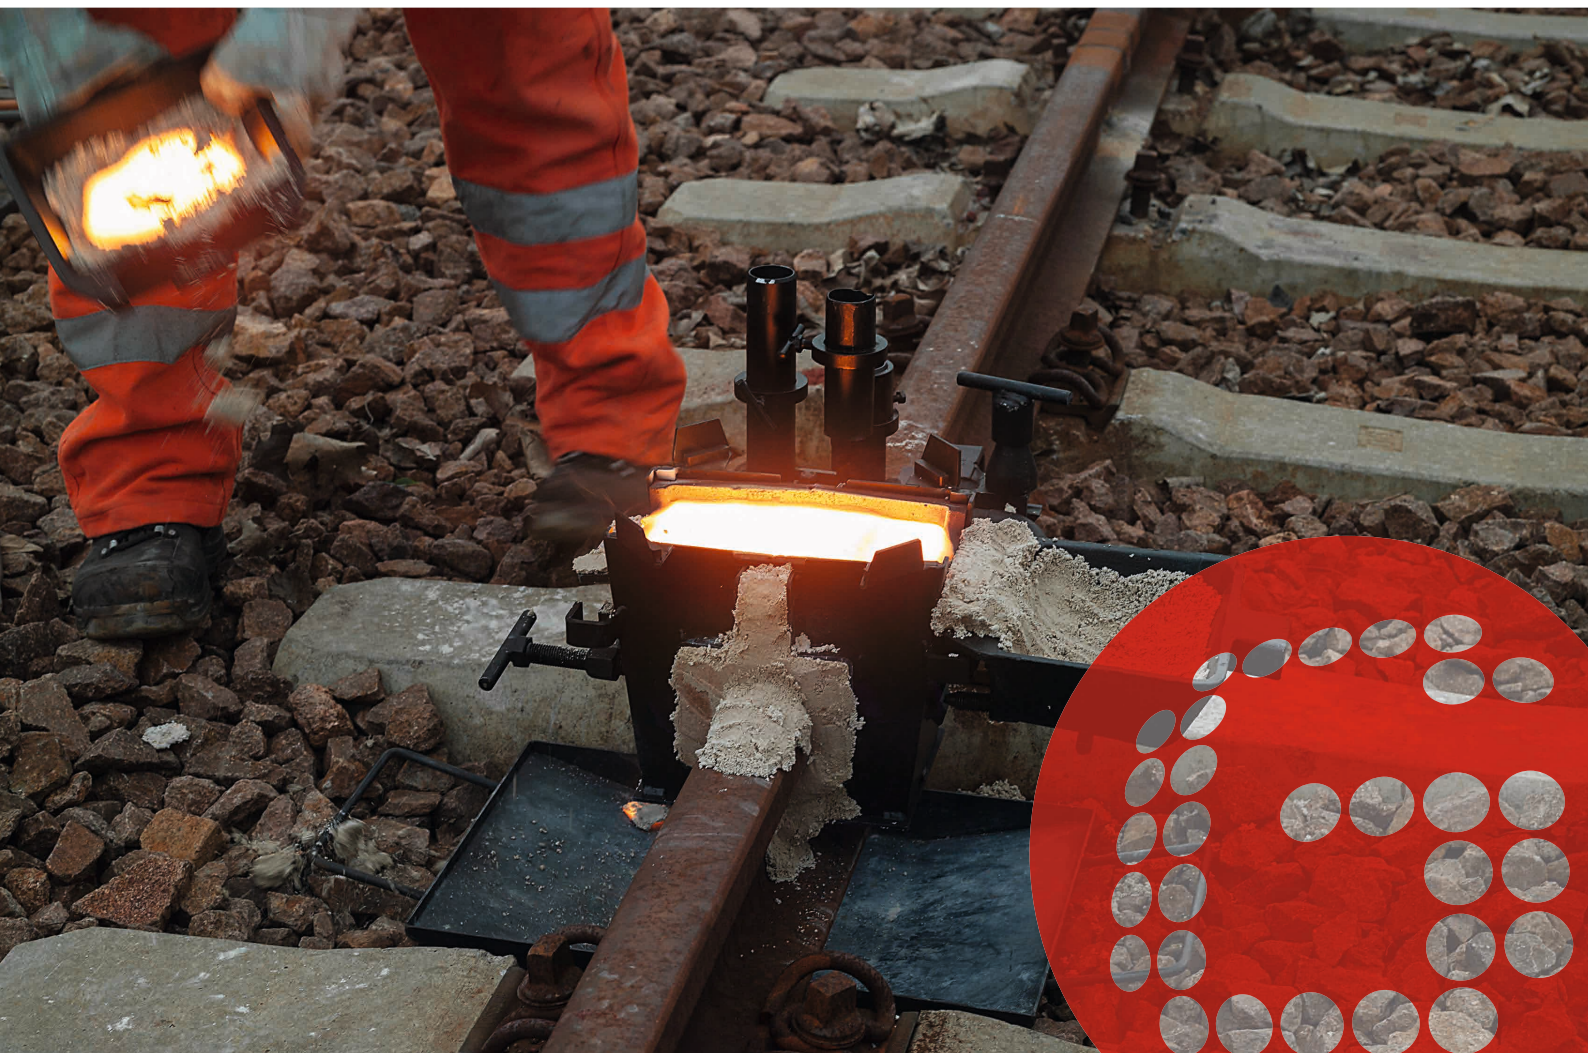
Thermit® Head Repair eignet sich bestens zur Behebung von Fehlern auf der Fahrfläche von Vignolschienen unterschiedlicher Profile. In Abhängigkeit von der Ausprägung des Fehlers kann es notwendig sein, die betroffenen Stellen herauszutrennen und Ersatzschienen zu setzen. In vielen Fällen können jedoch Squats, Eindrückungen, Ausbrüche oder Schleuderstellen mit unserem Reparaturschweißverfahren ausgebessert werden.
